Протокол
испытаний гидроизоляции
на 2-х листах

№ 224/1-23 МДС от 14 августа 2023 г.

1.3	**ИНН**	7727203581
1.4	**КПП**	773601001
1.5	**ОКПО ОК 007**	-
1.6	**ОГРН**	-
2.	**ИДЕНТИФИКАЦИЯ ОБЪЕКТА:**	5 бетонных плит с нанесенной гидроизоляционной стемой "Рабберфлекс®-55"

Испытание на определение прочности сцепления на отрыв бетонных плит с нанесенным слоем гидроизоляции «Рабберфлекс®-55»

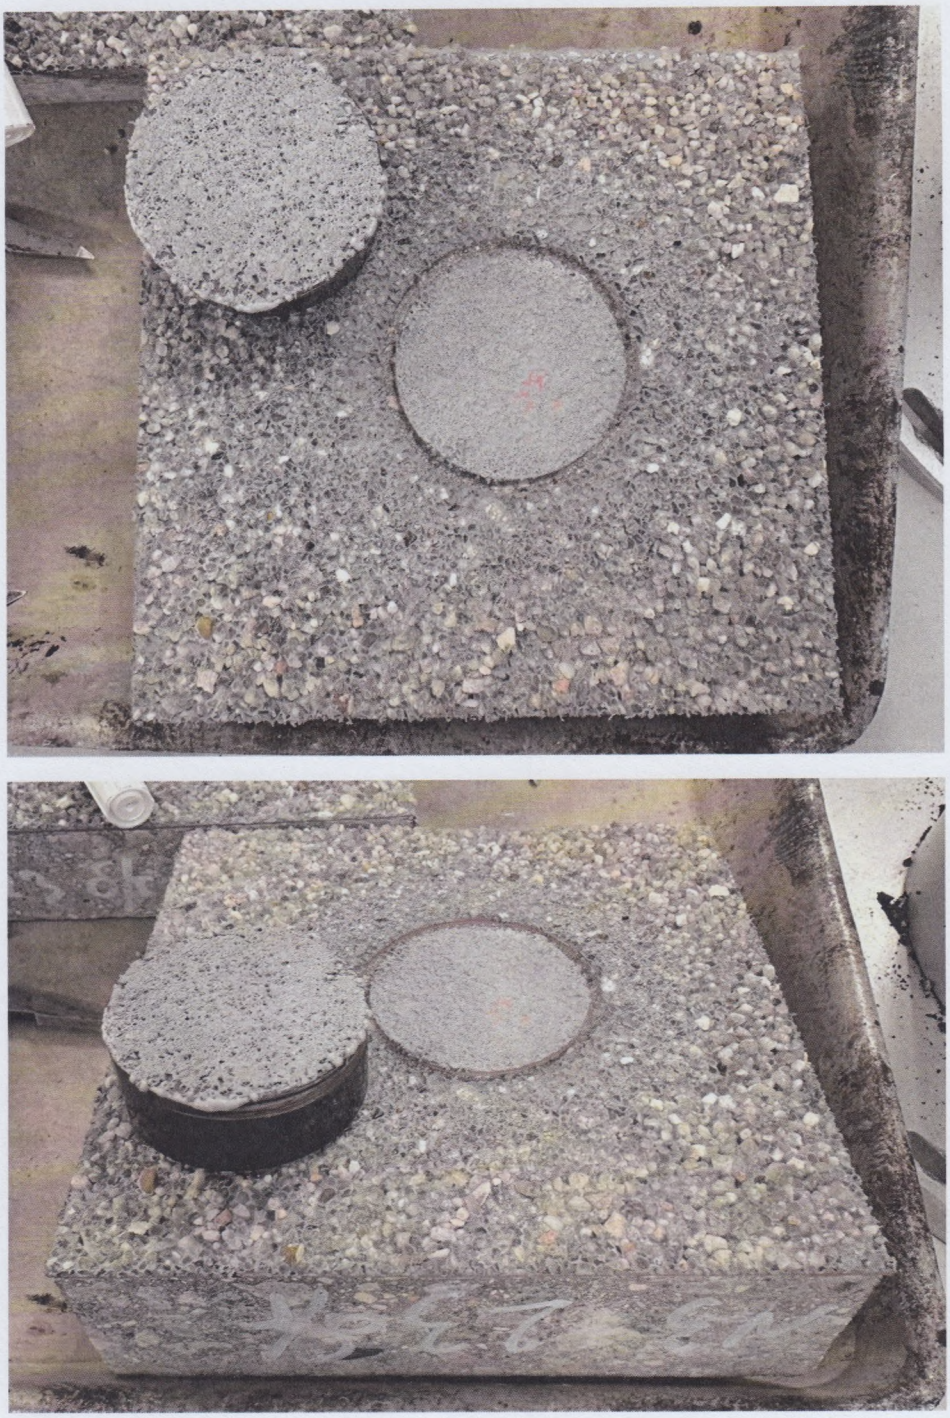
Рисунок 2.1 – Образец № 1 +23 Ш МДС, испытанный по ГОСТ Р 55402-2013 / ГОСТ Р 59180-2021, определение прочности сцепления на отрыв температура испытания +23°С

Тип испытуемого образца	Образец	Температура испытания	Температура после отрыва	Максимальная нагрузка	Прочность сцепления	Средняя прочность сцепления	Требования ГОСТ Р 59179-2021	Характер разрушения	Относительная погрешность измерении
	№	°С	°С	Н	МПа	МПа	МПа	ГОСТ Р 59180-2021	ГОСТ 27890—88 (п.5.7); %
4б	1 +23 Ш МДС	23	23	4004	2,07	1,86	не менее 1	Когезионное разрушение гидроизоляционного слоя	11,5
	2 +23 Ш МДС		23	4241	2,19				
	3 +23 Ш МДС		23	3887	2,01				
	4 +23 П МДС		23	2737	1,41			Адгезтонное разрушение гидроизоляционного слоя и слоя песка	
	5 +23 П МДС		23	3165	1,63
