Протокол
испытаний гидроизоляции
на 5 листах

№ 74/3-24 МДС от 16 мая 2024 г.

1.3	**ИНН**	7727203581
1.4	**КПП**	773601001
1.5	**ОКПО ОК 007**	-
1.6	**ОГРН**	-
2.	**ИДЕНТИФИКАЦИЯ ОБЪЕКТА:**	5 бетонных плит с нанесенной гидроизоляционной системой "Рабберфлекс®-55"; испытание на прочность сцепления плитой основания после воздействия температуры 170 °С при отрыве, при температуре -40 °С

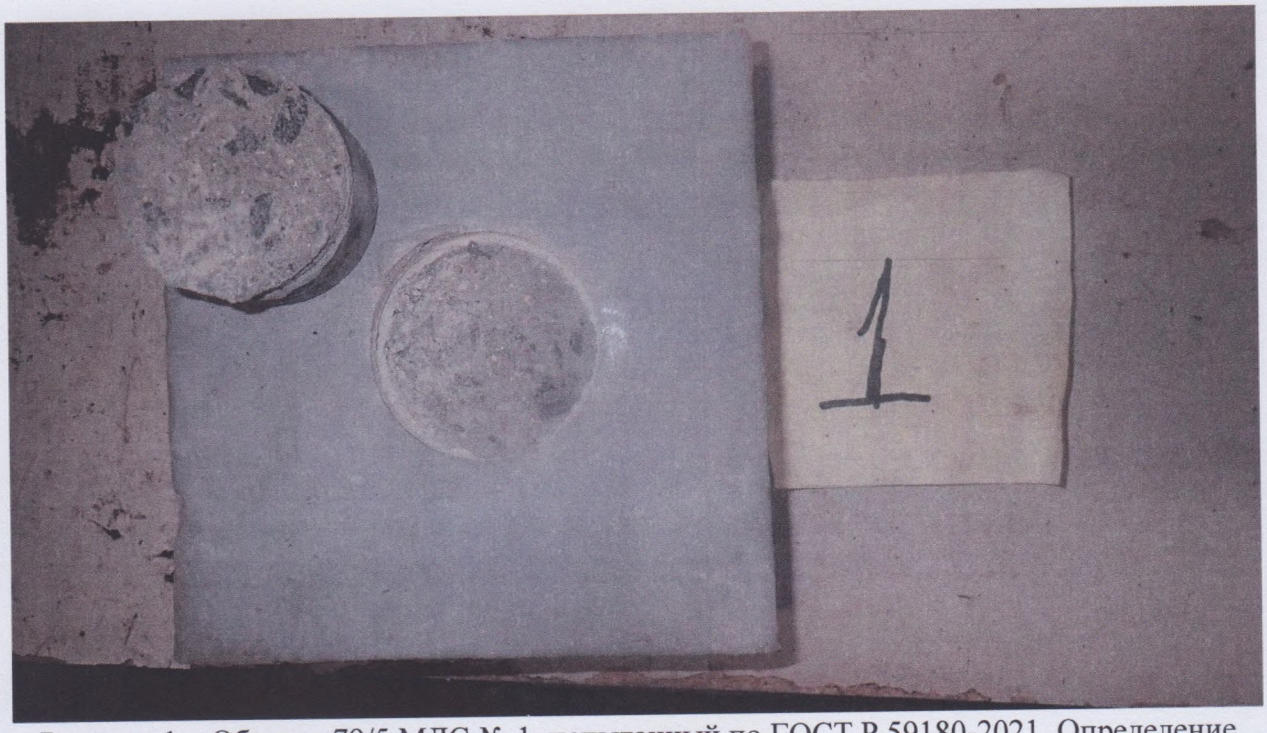
Рисунок 1 – Образец 79/5 МДС № 1, испытанный по ГОСТ Р 59180-2021. Определение прочности сцепления гидроизоляции с плитой основания после воздействия температуры 170 °С (бетонная поверхность) при отрыве, при температуре -40 °С
